昌邑市 2019-29 号地块 土壤污染状况调查报告

委托单位：昌邑市自然资源和规划局

编制单位：潍坊优特检测服务有限公司

二〇二〇年十一月

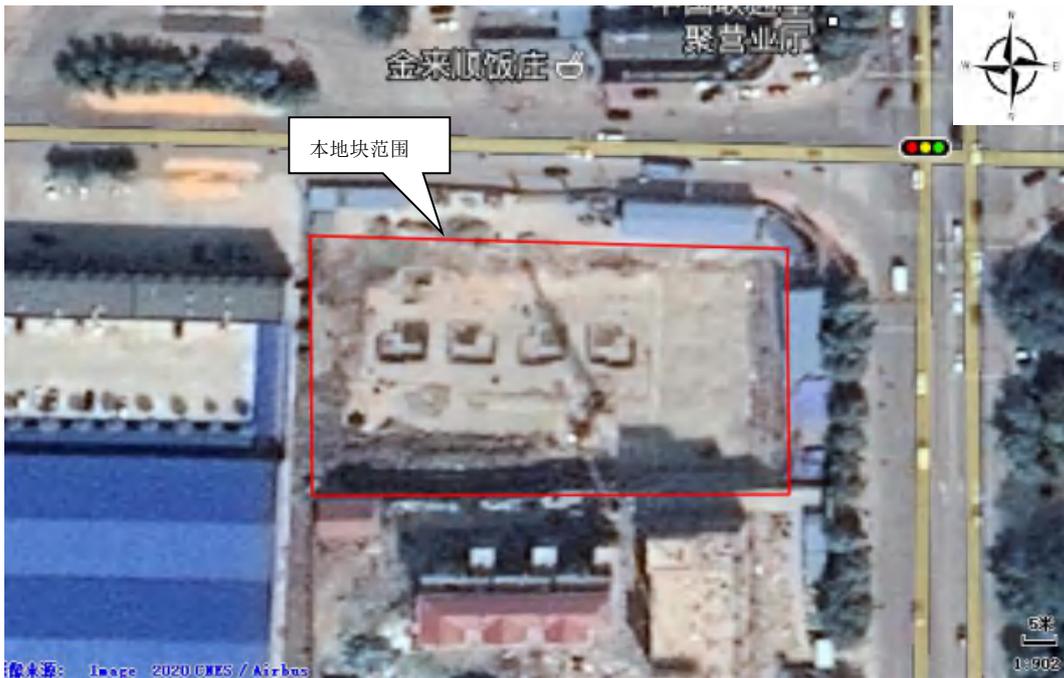
图 2.2-2 地块平面示意图 (2020 年)

本次土壤污染状况调查范围为昌邑市 2019-29 号地块位于昌邑市双十路以南，北海路以西，净用地面积为 4597m²，中心地理坐标为北纬 36.88275°，东经 119.38798°。本地块北侧为中国邮政储蓄银行办公楼及沿街板房，西侧为昌邑市成强纺织有限公司，南侧为徐希俊、徐秀梅综合楼，东侧为昌邑农村商业银行。

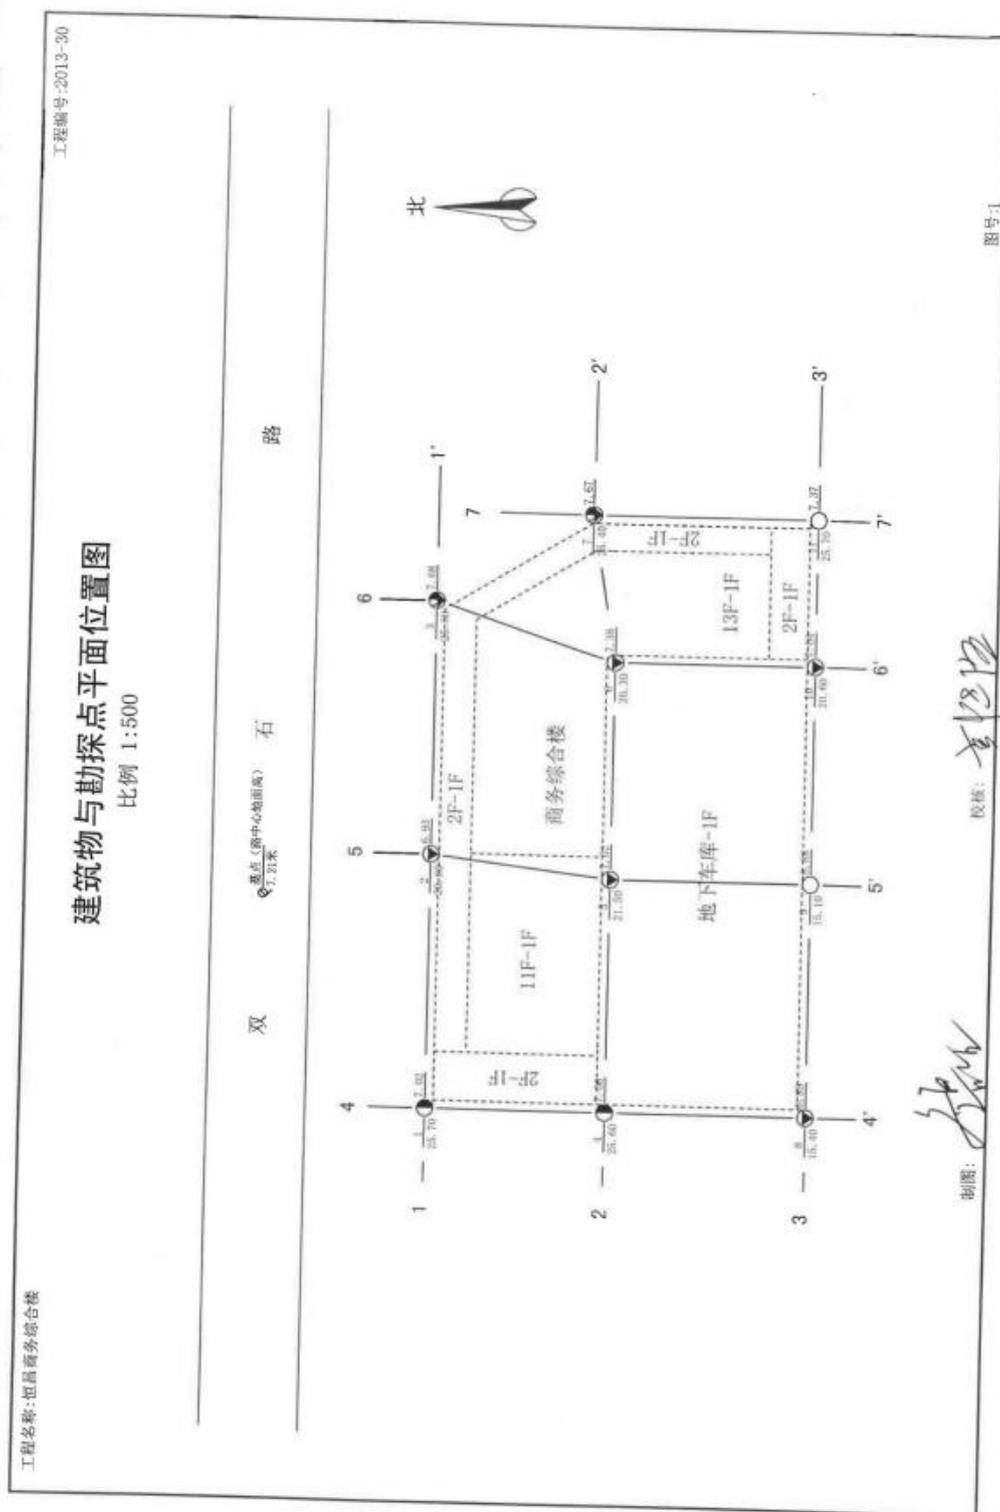
图 3.1-3 建筑物与勘探点平面位置图

本层未穿透，揭露厚度 4.0m。建筑物与勘探点平面位置图见图 3.1-3，工程地质部分剖面图见图 3.1-4。

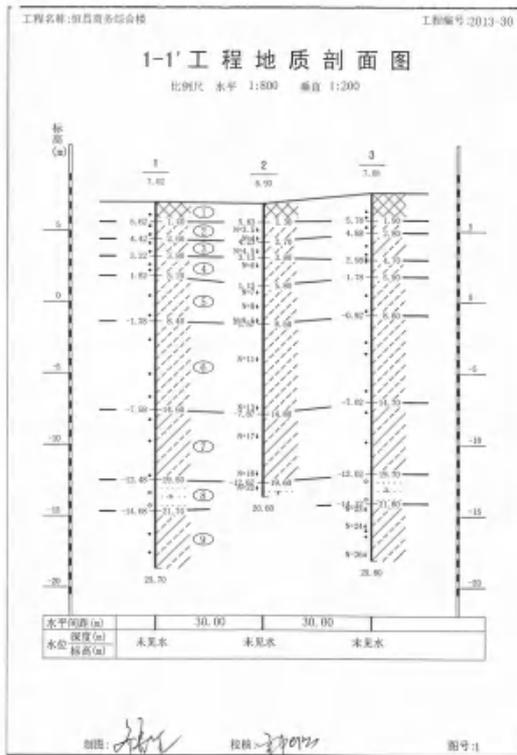
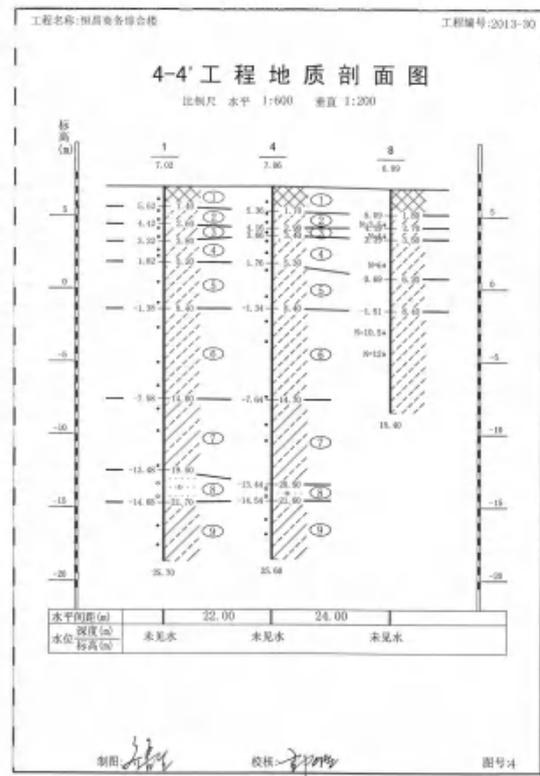
图 3.1-4 工程地质部分剖面图

第 1 层素填土（ Q_4^{ml} ）：褐色，湿，稍密状态，高压缩性土，以粉土为主，含少量碎石、砖屑等，场区普遍分布，厚度：1.3-1.9m，平均 1.7m；层底标高：5.0-6.0m，平均 5.5m。

第2层粉土 (Q_4^{al+pl})：黄褐色，湿，中密状态，中等压缩性，见铁锰质氧化物锈渍。摇振反应迅速，切面无光泽反应，干强度、韧性低。场区普遍分布，厚度：0.9-1.4m，平均 1.1m；层底标高：4.1-5.0m，平均 4.5m；层底埋深：2.5-2.9m，平均 2.7m。

第3层粉质粘土 (Q_4^{al+pl})：深褐色，可塑状态，中等压缩性，见铁锰质氧化物锈渍。摇振无反应，切面稍有光泽，干强度、韧性中等。场区普遍分布，厚度：0.5-1.9m，平均 1.0m；层底标高：3.0-4.3m，平均 3.5m；层底埋深：3.4-4.7m，平均 3.7m。

第4层粉土 (Q_3^{al+pl})：黄褐色，湿，密实状态，中等偏低压缩性，见铁锰质氧化物锈渍。摇振反应中等，切面无光泽反应，干强度、韧性低。场区普遍分布，厚度：1.2-2.8m，平均 2.0m；层底标高：0.7-2.1m，平均 1.5m；层底埋深：5.2-6.2m，平均 5.7m。

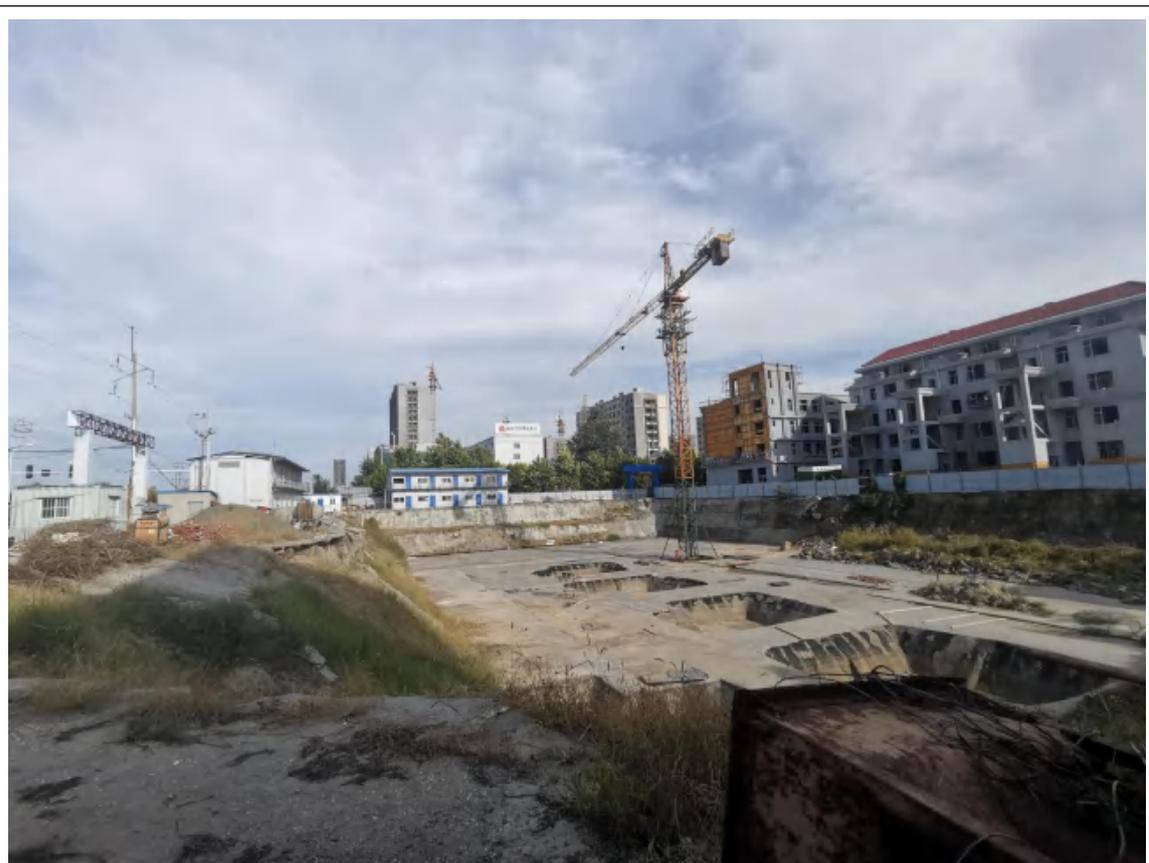
图 3.3-1 地块现状图

本地块内：南侧已开挖，建设地下防水设施；北侧及东侧彩钢板房为施工临时宿舍及办公区。

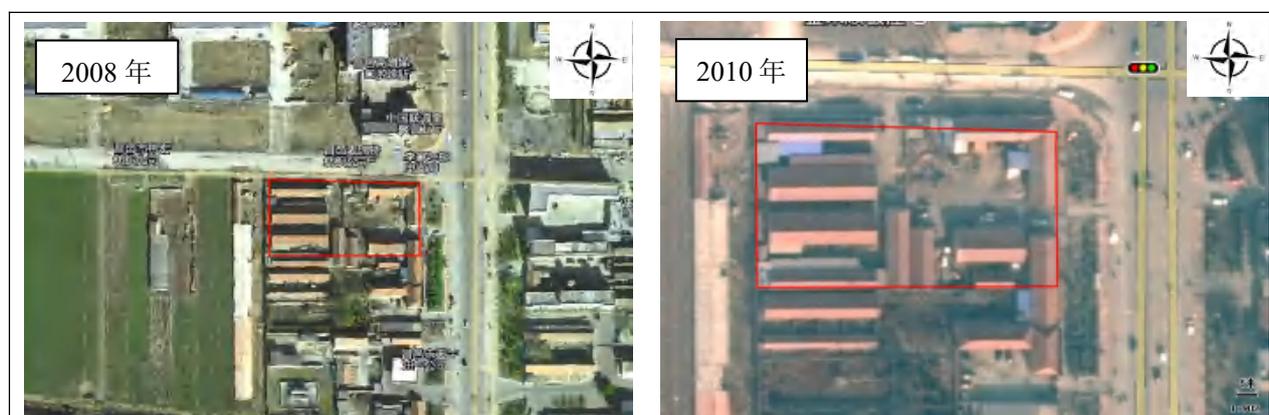
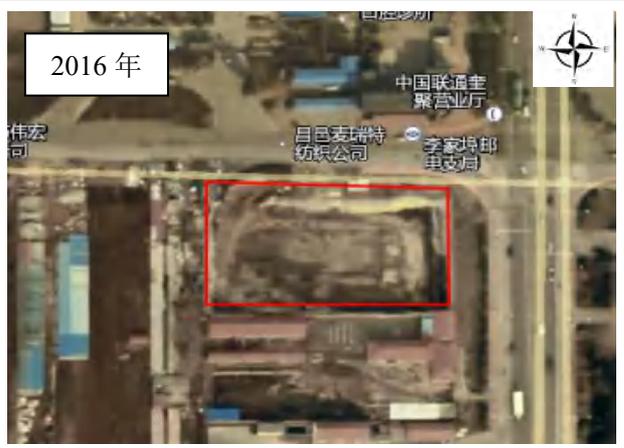
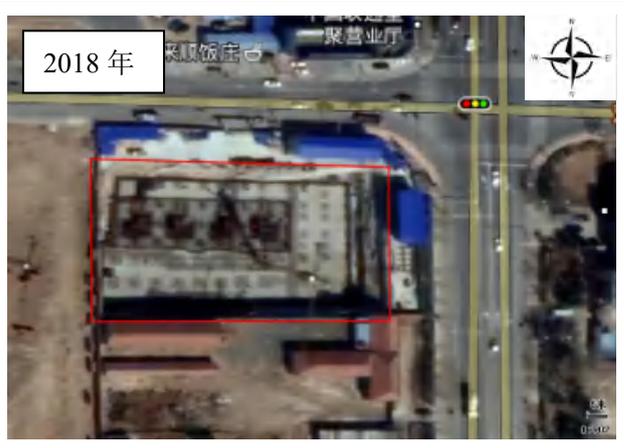
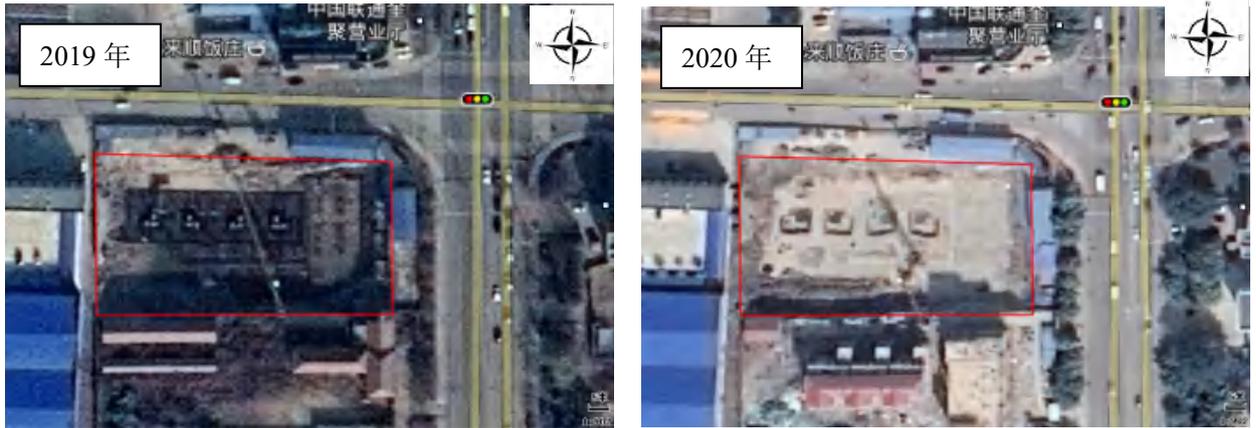
图 3.3-2 本地块历史卫星影像（2008年-2019年）图

1990 年至 2011 年，李家埠村民个体户在此经营小规模织布厂，主要产品为棉布。

2012年至2016年，本地块内建筑物拆除，建筑垃圾进行清运；此后，本地块处于闲置状态，未进行生产活动。

2016年，潍坊圣亿置业有限公司在此建设恒昌商务综合楼，2017年委托潍坊市浩源建筑工程有限公司进行土方开挖，开挖基坑深度约6m，土方量约为20000m³，开挖后的土方全部由昌邑市环卫局运输、处置。2018年后因经营问题暂停施工，一直处于闲置状态。目前本地块南侧已开挖，建设地下防水设施；本地块北侧及东侧彩钢板房为施工临时宿舍及办公区，目前为闲置状态。

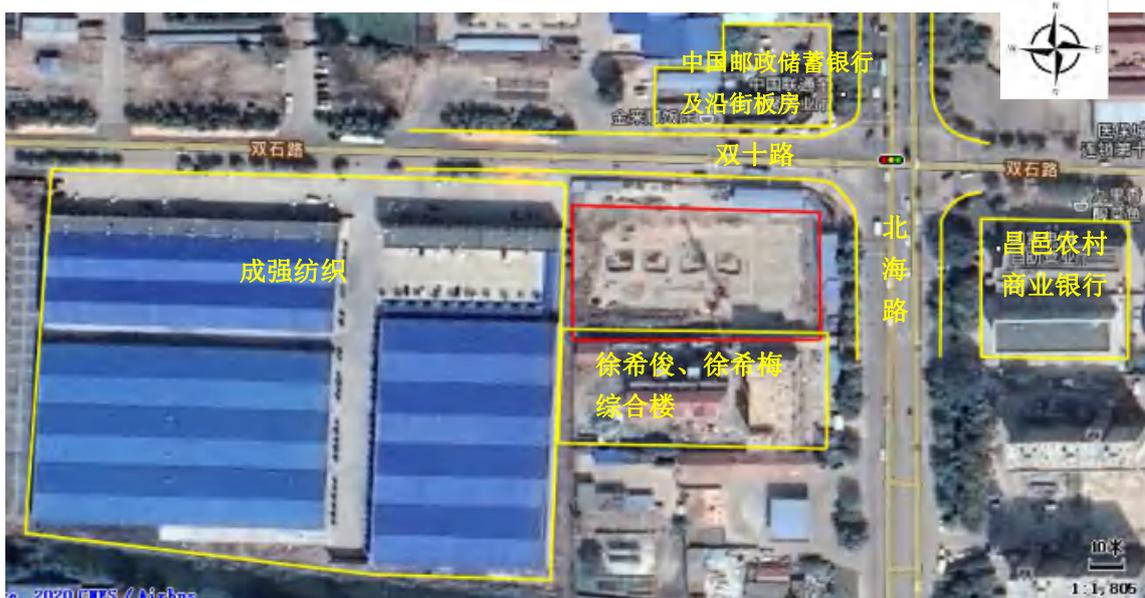
图 3.4-1 本地块四至与相邻地块分布图

本地块北侧为中国邮政储蓄银行办公楼及沿街板房，西侧为昌邑市成强纺织有限公司，南侧为徐希俊、徐希梅综合楼，东侧为昌邑农村商业银行。本地块四至与相邻地块分布图见图 3.4-1，相邻地块简介见表 3.4-1。

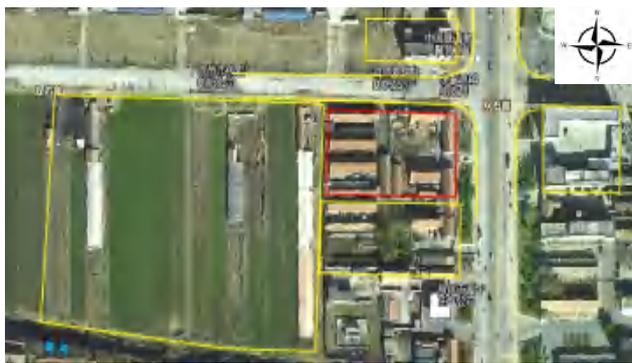
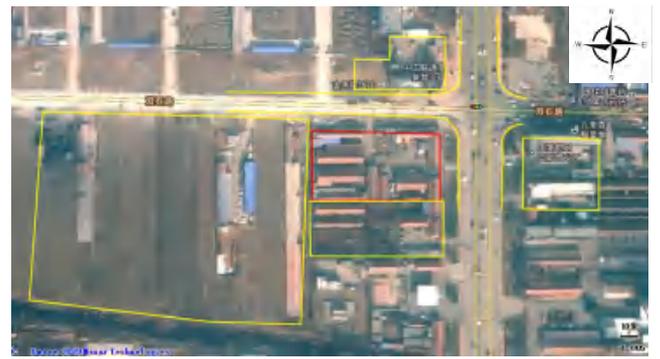
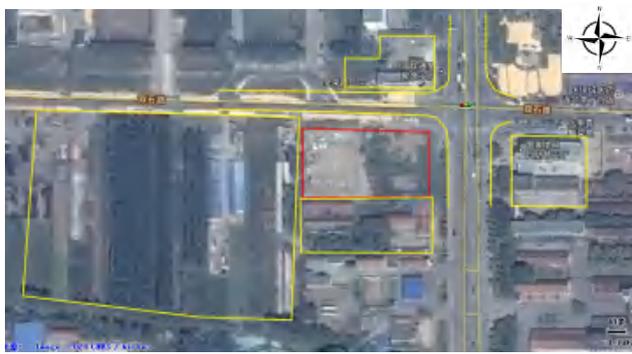
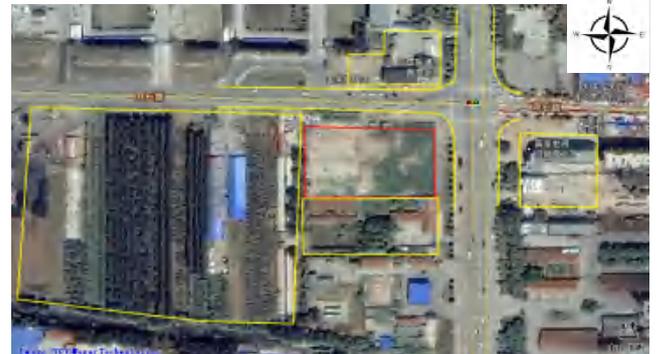
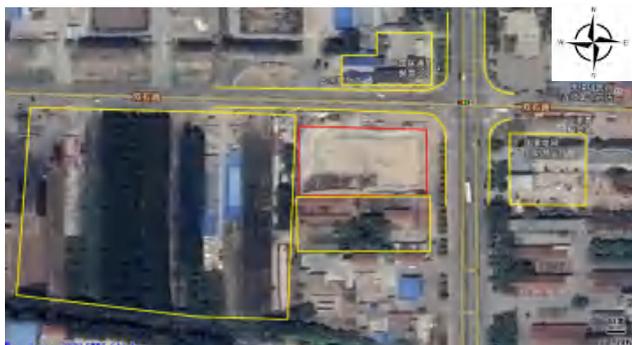
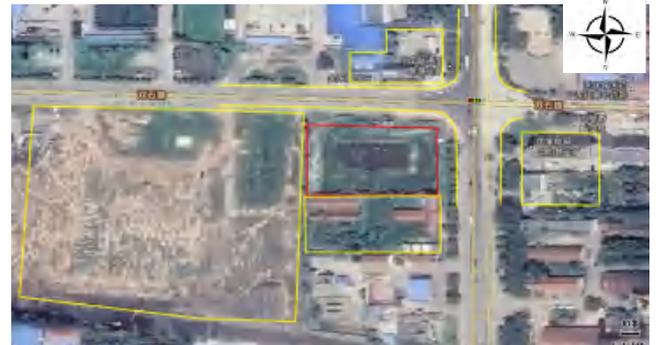
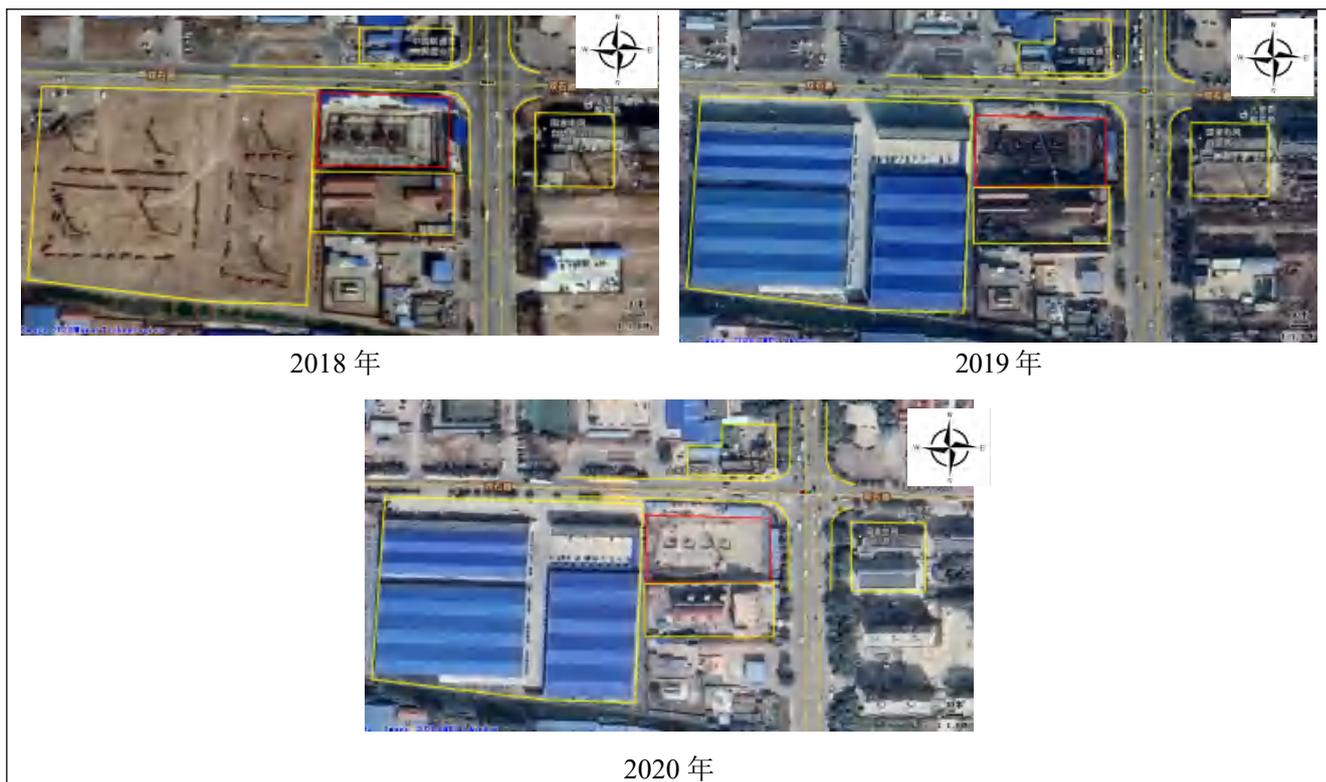
图 3.4-2 相邻地块历史影像（2008-2019 年历史影像）

本地块北侧为中国邮政储蓄银行办公楼；

本地块南侧为李家埠村民个体户经营的织布厂，2012年，此地块闲置；

本地块西侧为闲置空地，未进行利用，地块东侧板房为废旧资源回收站。

本地块北侧为中国邮政储蓄银行办公楼及沿街板房，沿街板房作为商铺使用；

本地块东侧为昌邑农村商业银行；

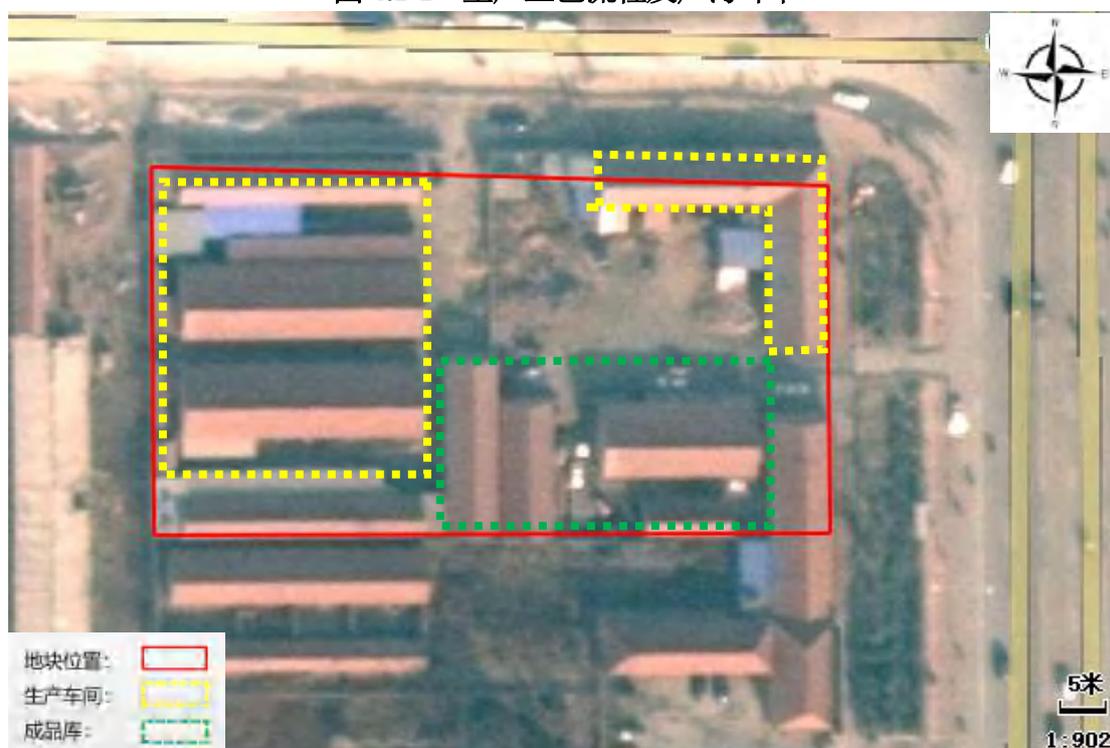
图 4.1-1 生产工艺流程及产污环节

织布：将外购的成品纱利用剑杆织机织成棉坯布。

织布厂在此经营期间，车间内存在机械设备维修等情况，机油按需少量外购，库房内无危险废物堆放。考虑到生产车间内机械设备维护及运转过程中机油产生“跑、冒、漏、滴”的情况，存在对地块造成污染的可能性。其可能受到污染的区域及潜在污染物见表 4.1-2。

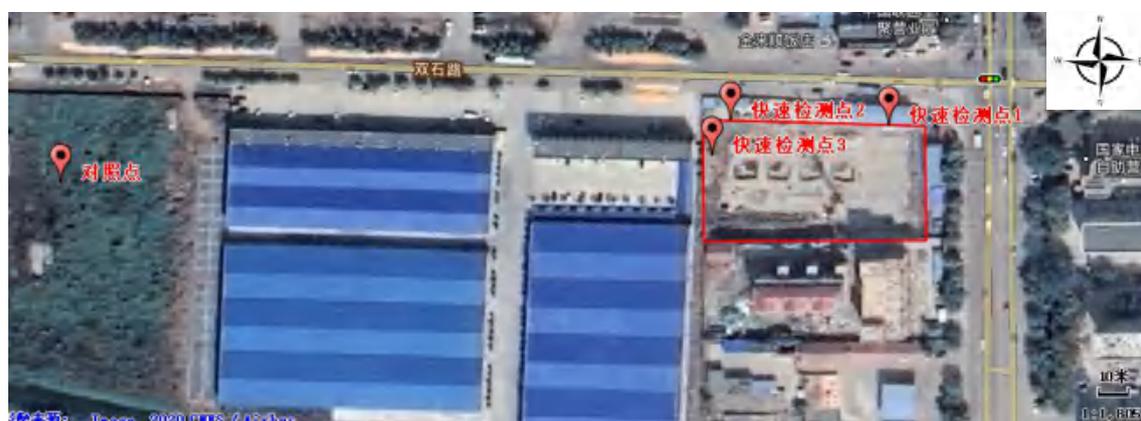
图 4.2-2 地块现场快速检测点位图

现场采样过程中，未发现样品有明显的污染状况，各样品 PID 测试数据结果普遍较低，XRF 测试结果与潍坊土壤地球化学背景值进行对比，测试数据表明本地块表层土壤无异常。样品 PID、XRF 测试数据监测见表 4.2-2。

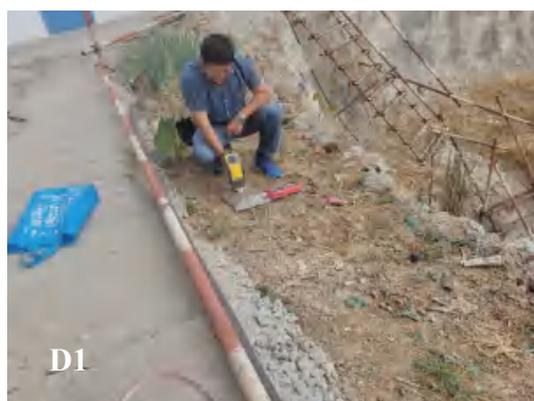
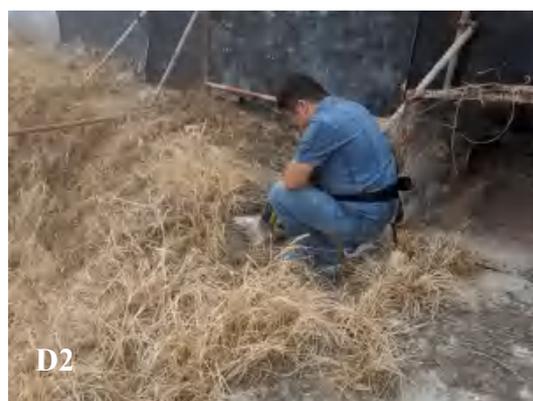
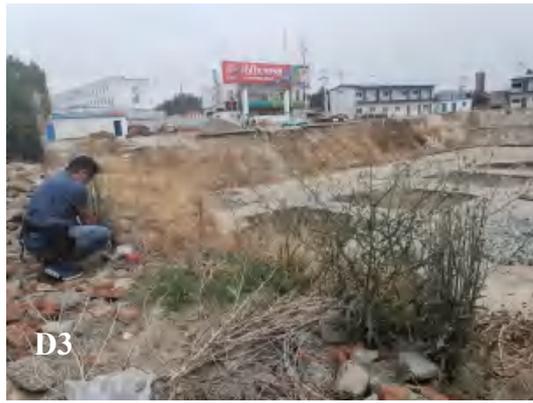
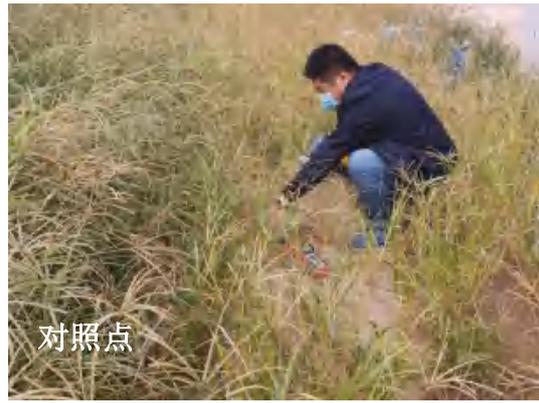
图 4.2-3 现场快检照片

织布厂车间位置主要集中在西侧及东北侧，本次现场快速检测根据地块现状，地块内北侧布设3个快速检测点位；地块外布设1个快速检测点位。地块现场快速检测点位见图4.2-2，现场快检照片见图4.2-3。

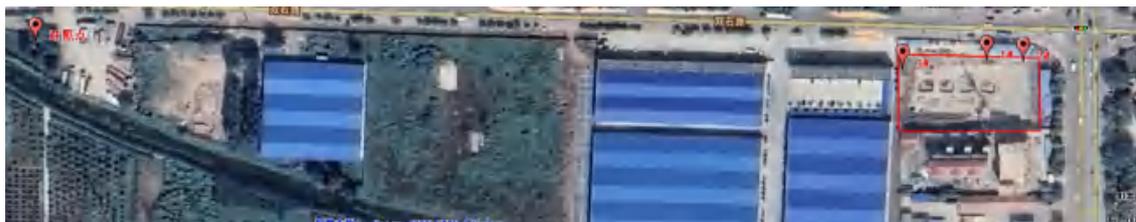
图 5.1-1 土壤监测点位布设图

均 1.1m。第 3 层为粉质粘土，厚度为 0.5-1.9m，平均 1.0m。由于粉质粘土对污染物的阻隔性较强且本地块潜在的污染影响较小，故本次土壤监测采至粉质黏土层。即确定各点位采样深度为 0-0.5m，0.5-2.5m，2.5-4.5m，故本次共采集 12 个土壤样品。

现场采样时，根据实际情况（如水文、土壤质地等因素）对采样点位置和深度进行适当调整。本次土壤监测共布设 4 个点位，采集 12 个土壤样品。本次土壤监测点位信息详见表 5.1-1。

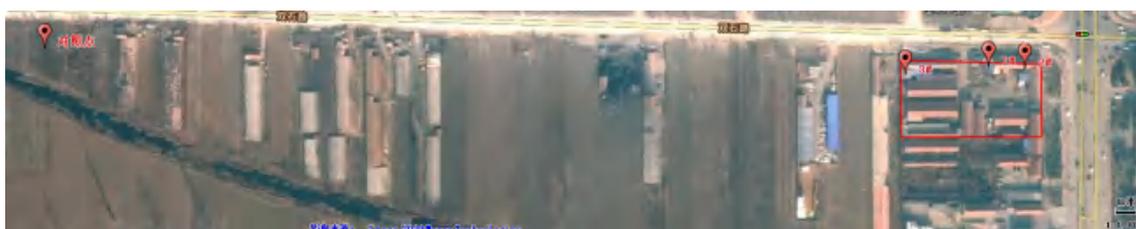
图 5.1-2 土壤监测点位于原纺织厂的位置图

本次土壤监测点位布设见图 5.1-1，土壤监测点位于原织布厂的位置见图 5.1-2。

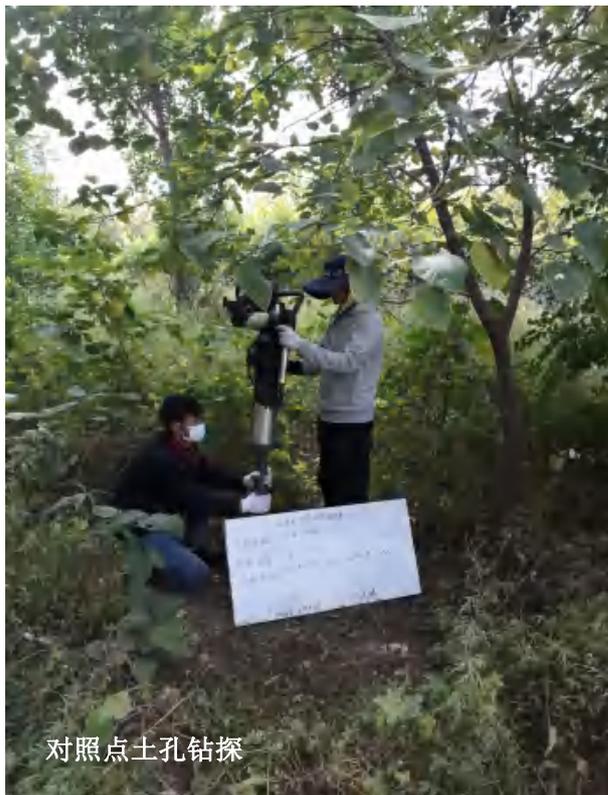
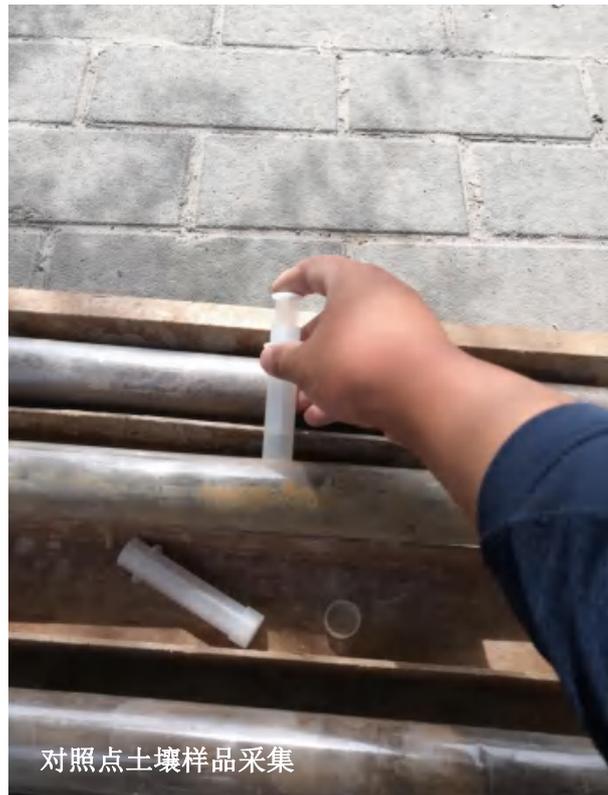
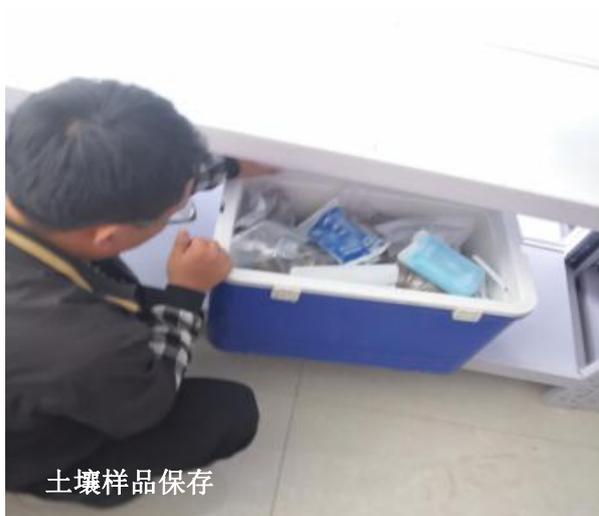
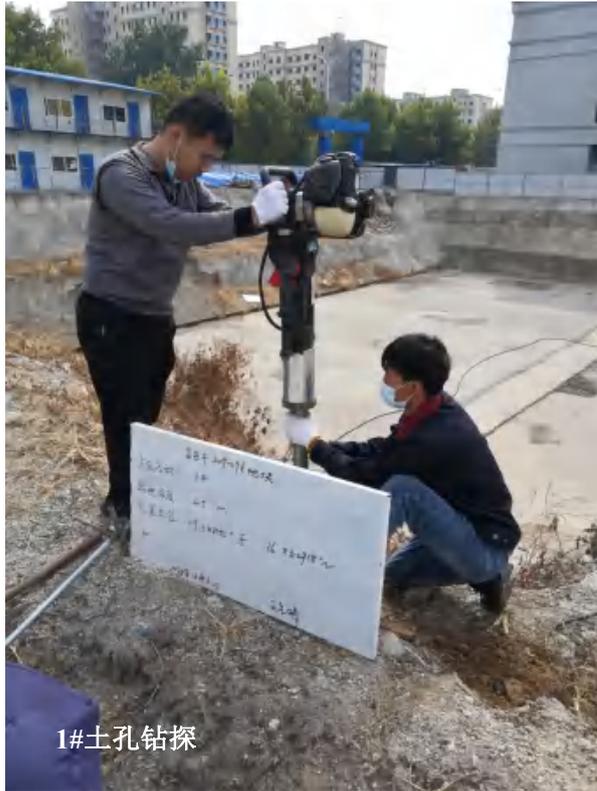
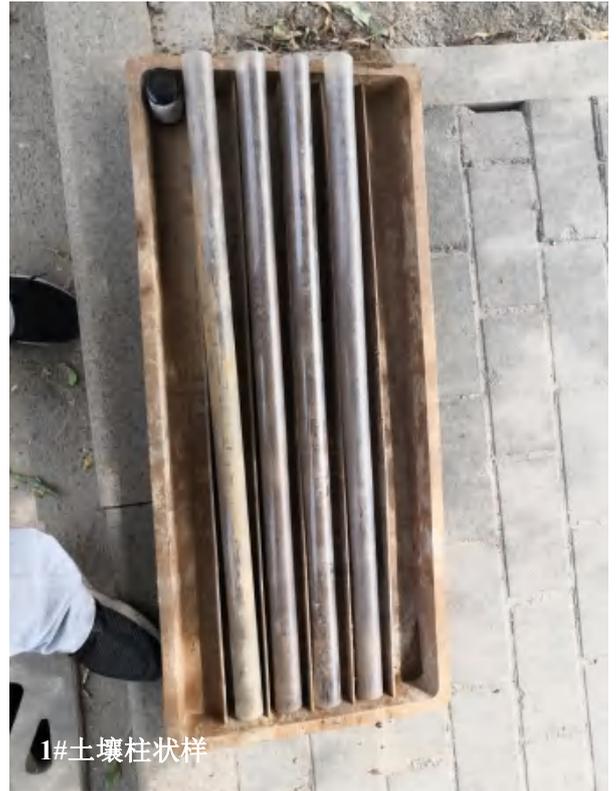
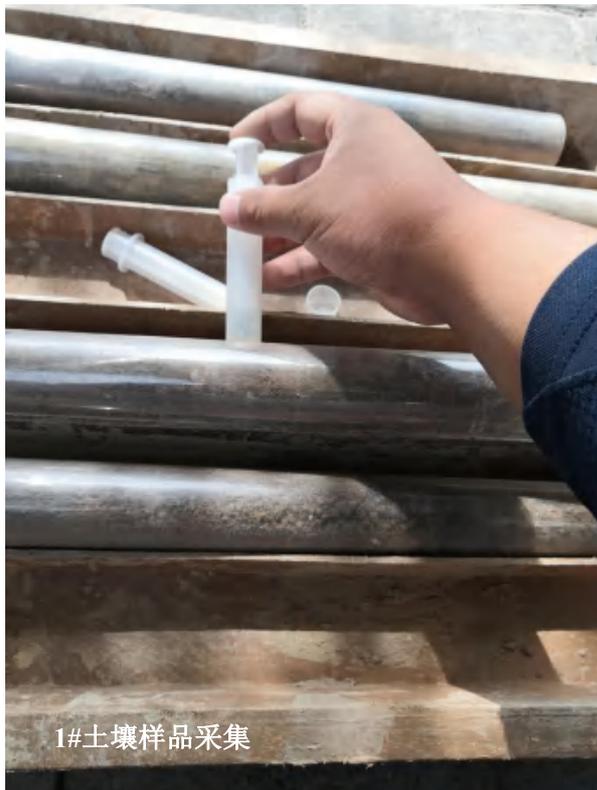
图 5.2-1 现场采样照片

对照点土孔钻探

对照点土壤样品采集

土壤样品保存

1#土孔钻探

1#土壤柱状样

1#土壤样品采集

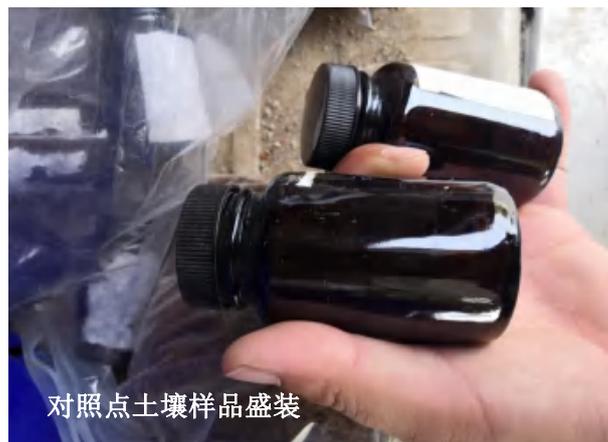
对照点土壤样品盛装

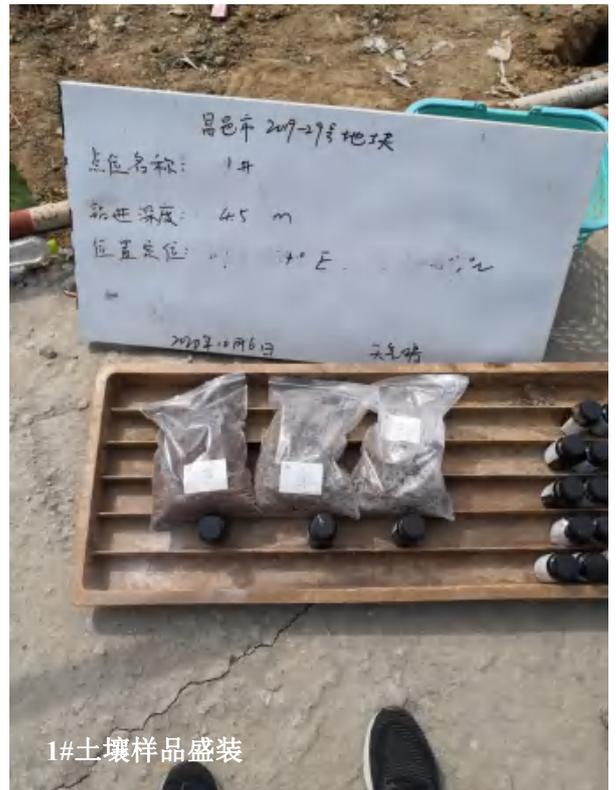
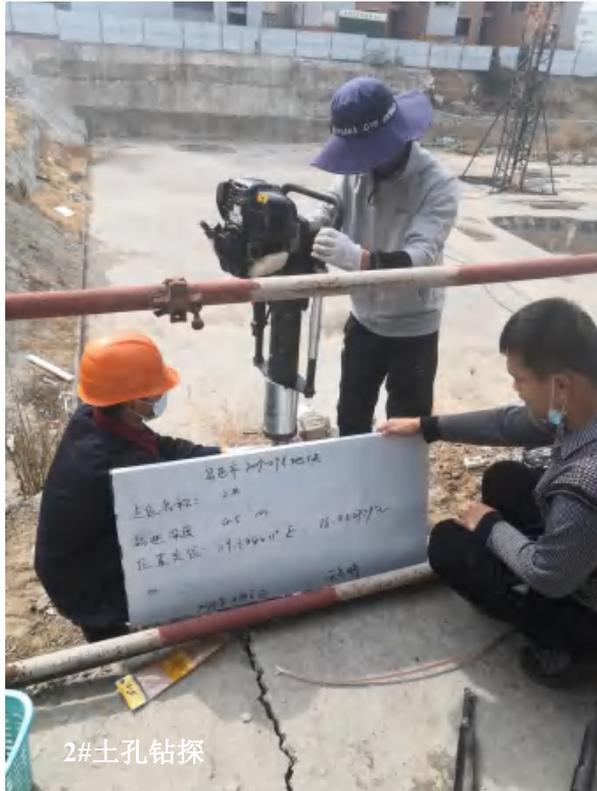
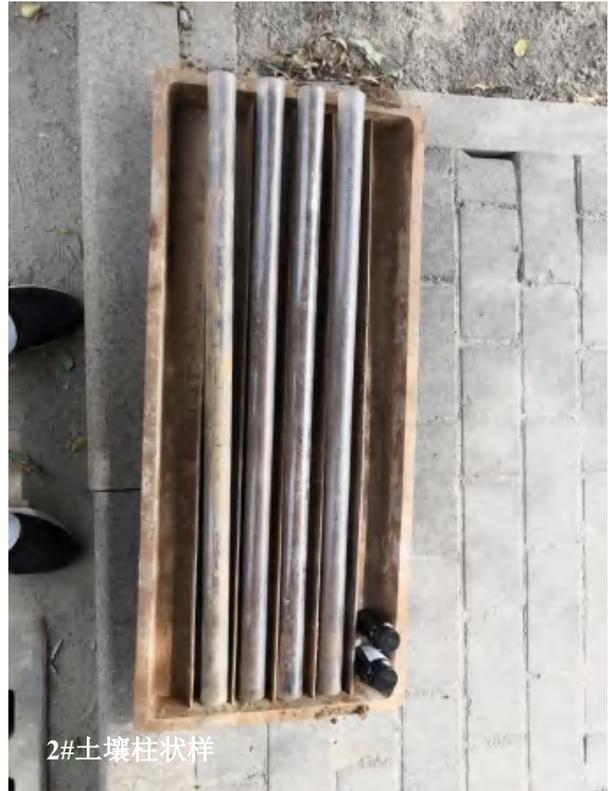
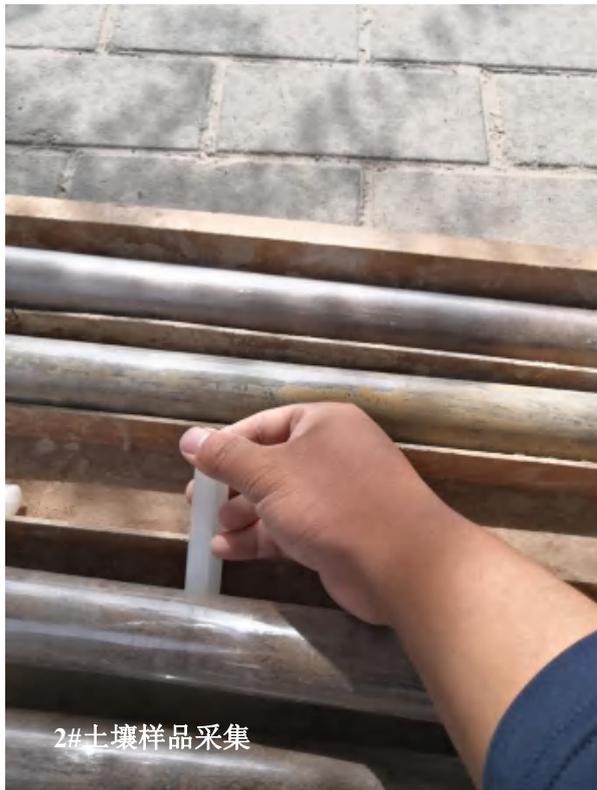
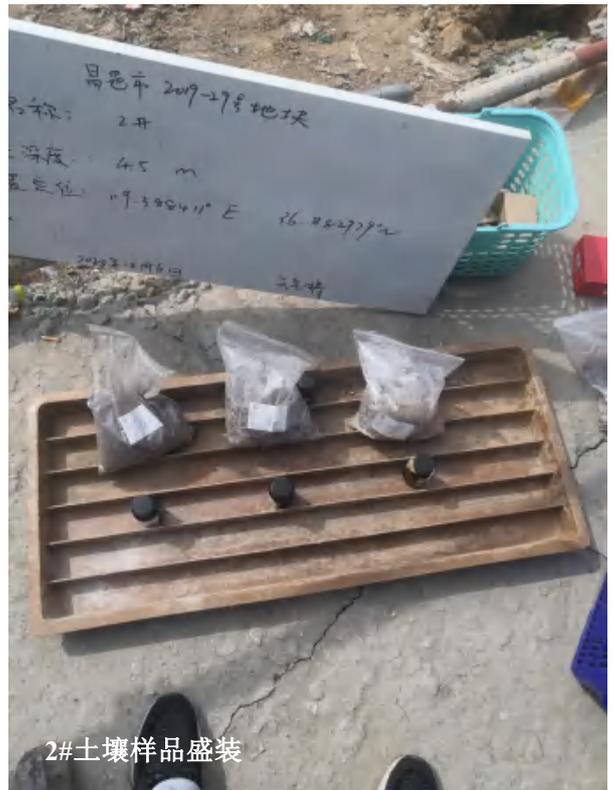
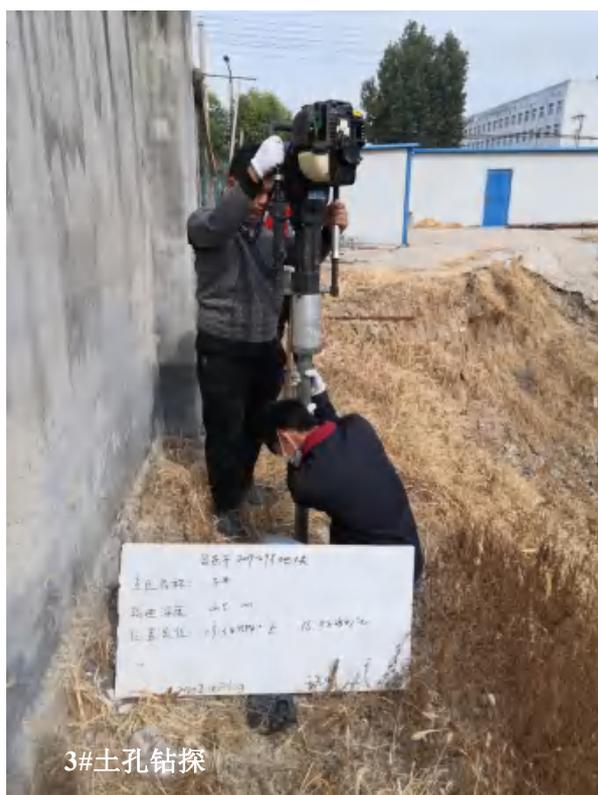
1#土壤样品盛装

2#土孔钻探

2#土壤柱状样

2#土壤样品采集

2#土壤样品盛装

3#土孔钻探

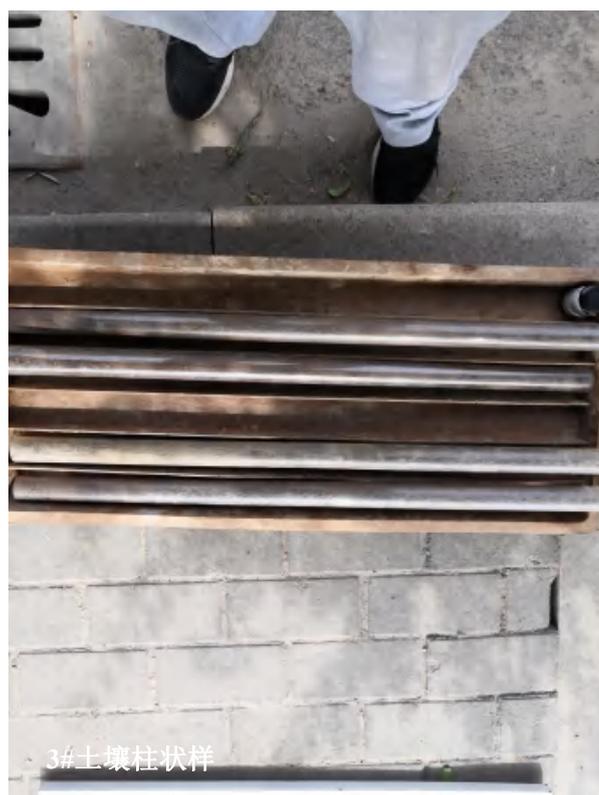
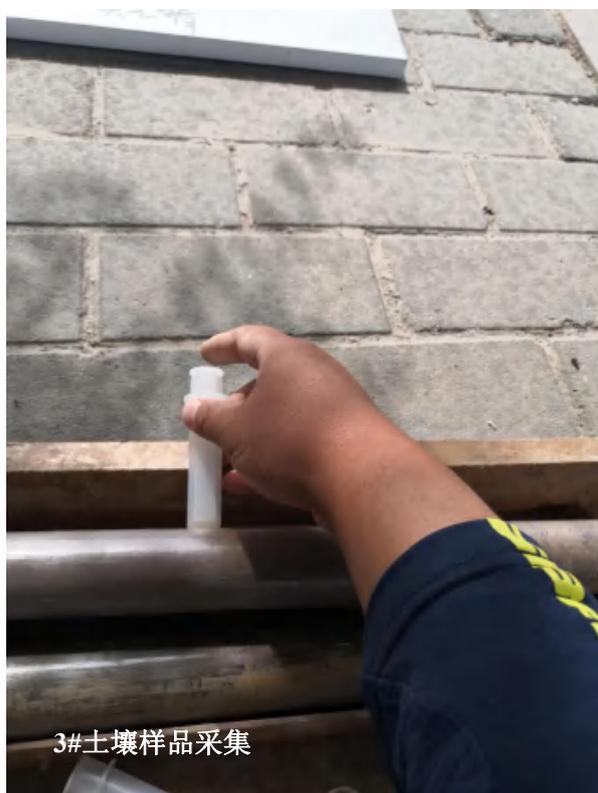
3#土壤柱状样

3#土壤样品采集
